Leistungsbericht

Rorbas, Gernstrasse 1, 09012024

Gernstrasse 1

Sanierungsabnahme

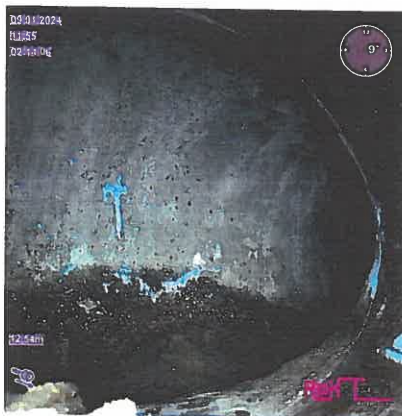
S1-003.jpg

12,54m

BDC

Abbruch der Inspektion
